# Niveau du lac MARSAN

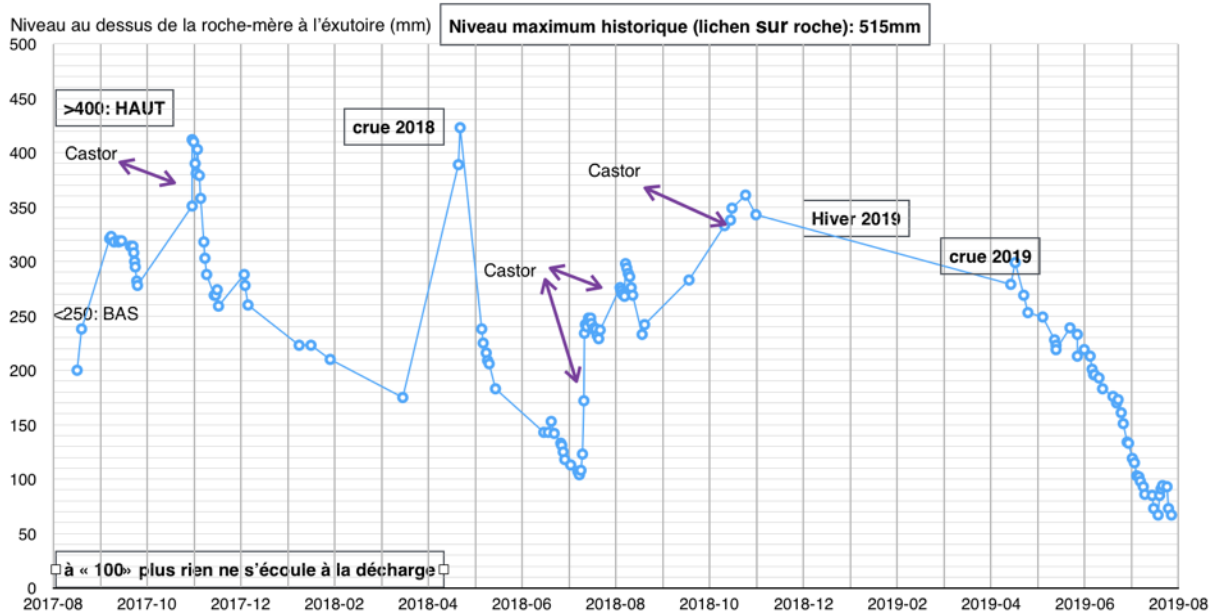
D'après le graphique suivant, on s'aperçoit que les périodes d'étiage d'été auraient été plus longues en 2017 et 2018 n'eût été du barrage de castor. À la crue 2019, le niveau était déjà bas malgré un hiver avec beaucoup de précipitations. L'état dégagé de l'exutoire fait en sorte que l'on vit déjà des périodes à l'étiage beaucoup plus longues, et des bas niveaux records.

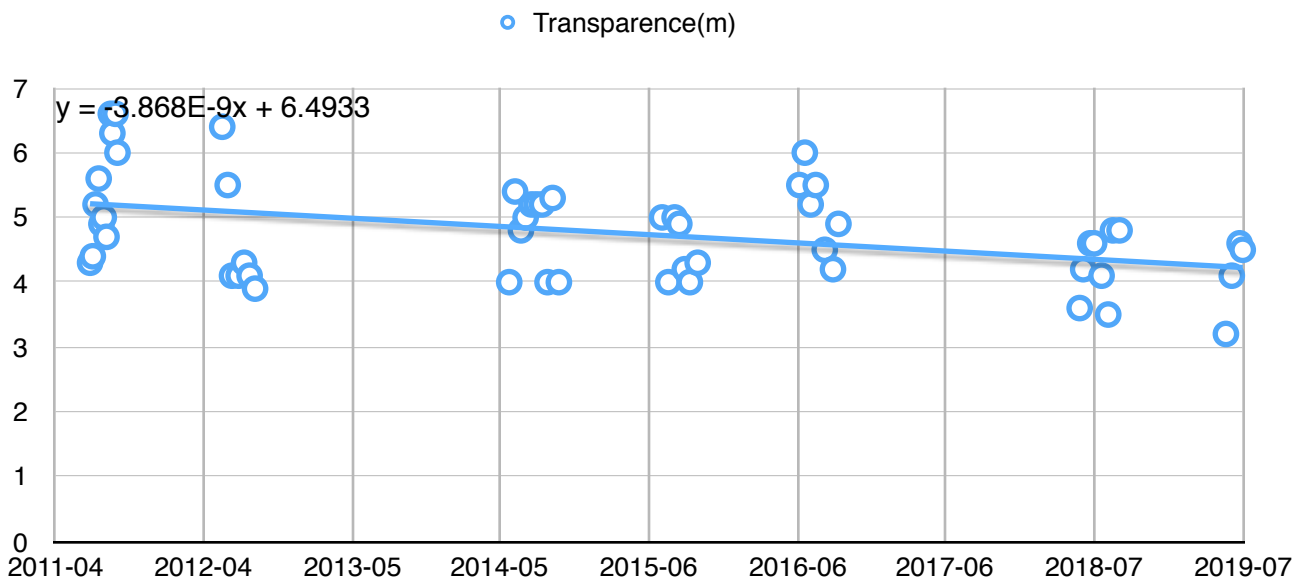
TRANSPARENCE: En début d'été 2019, on remarque aussi une eau moins claire qui s'est traduit par une lecture de transparence à la mi-juin, historiquement la plus faible (3,2m). Grâce à une analyse de tendance des données RSVL, on a noté une diminution de la transparence depuis 2 ans, soit depuis le « nettoyage » de l'exutoire.

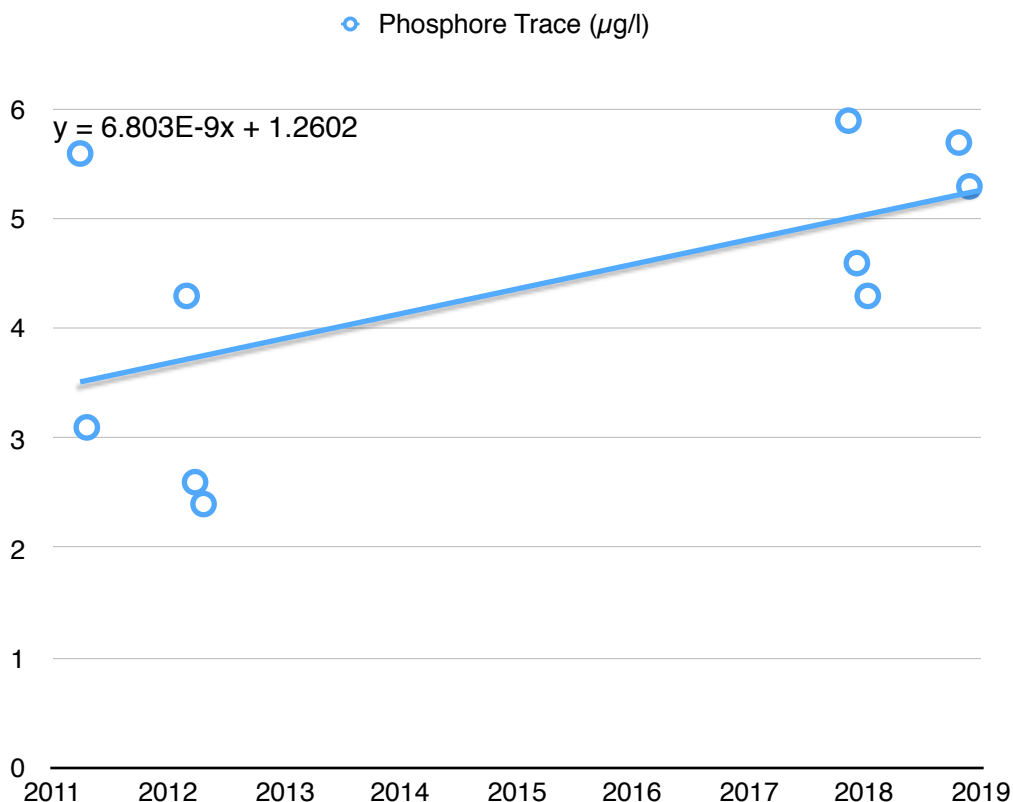
PHOSPHORE: Une légère augmentation du phosphore a aussi été notée. Pour cette analyse, nous avons enlevé une valeur extrême de 10 µg/l enregistrée en 2011 qui masquait la tendance.

Bien que la concentration en phosphore soit encore acceptable (sous les 7 µg/l, oligo-mésotrophe), nous avons perdu notre stade d'ultra-oligotrophe des années 2011-2012, en ce qui concerne la concentration de phosphore. Cette augmentation nous laisse perplexe face aux efforts de végétalisation de la bande riveraine et des mises à niveau des installations sceptiques. Les interventions dans l'exutoire pourraient être en cause.

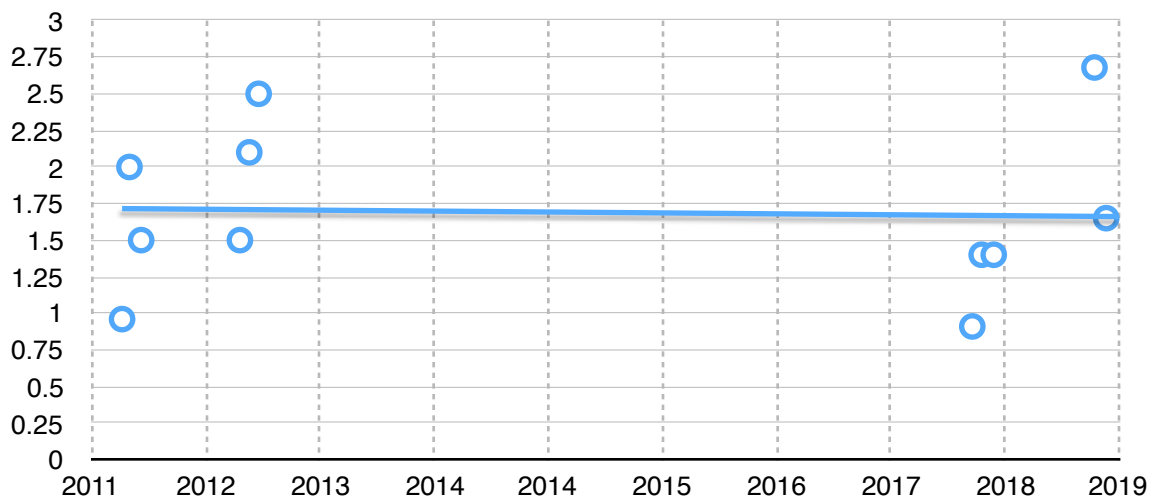
CHLOROPHYLLE a: La première analyse de cette année du RSVL a été de 2.68 µg/l, soit la pire valeur jamais enregistrée à date et 2 fois celles de l'an dernier. La lecture du mois de juillet semble cependant plus dans la normale à 1.65µg/l.

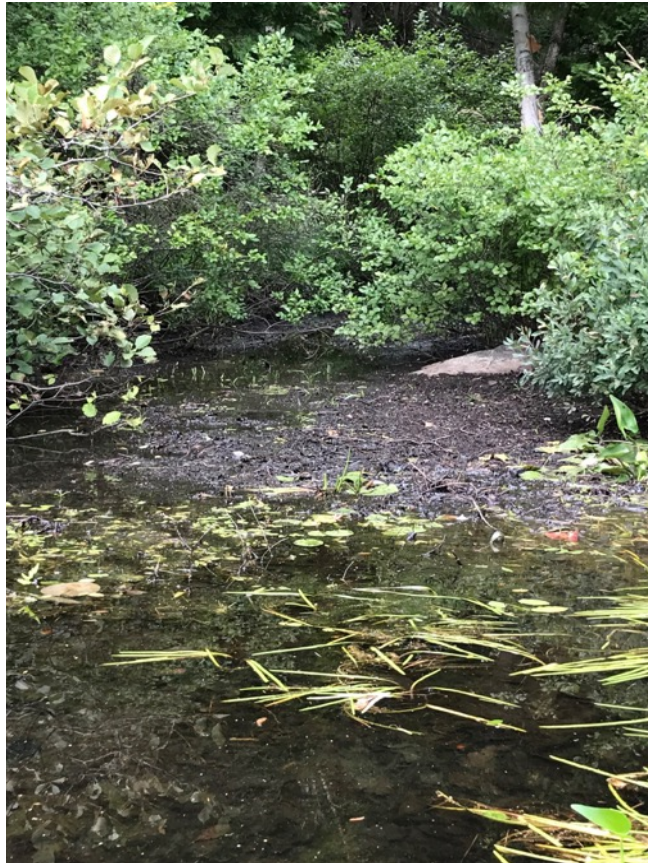
Photo 1: Assèchement de milieux humides

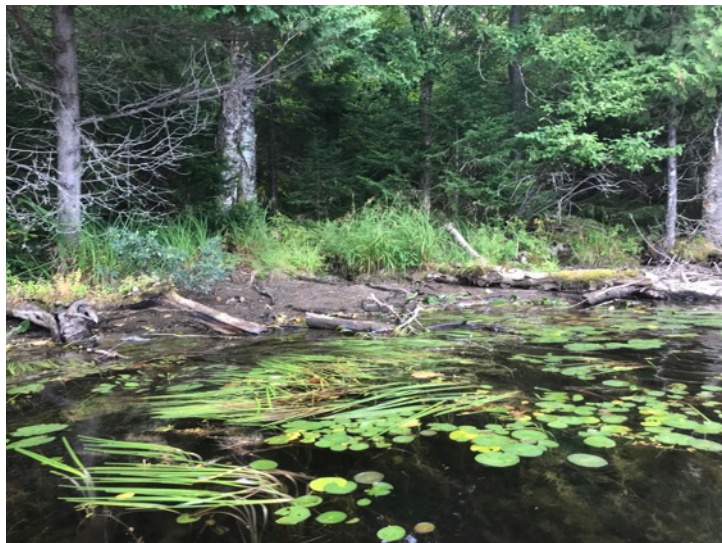
Photo 2: Assèchement de milieux humides et érosio

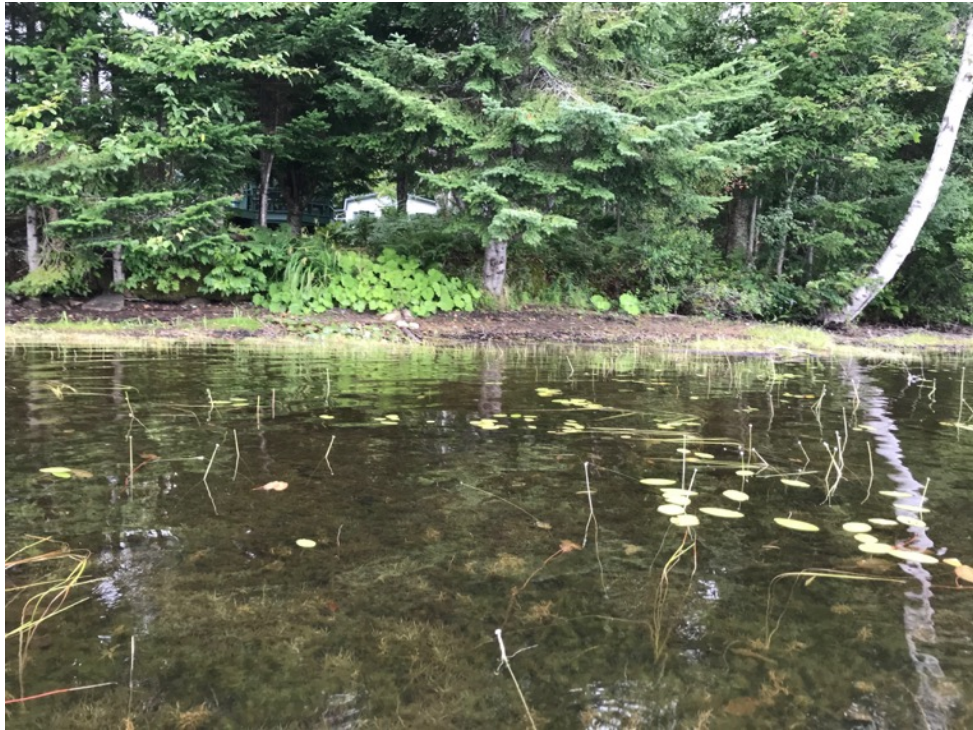
**EROSION:** Le lac Marsan a la chance d'avoir des rives principalement rocheuses, qui retiennent le sol et minimisent l'érosion. Le bas niveau du lac atteint à la fin d'août a permis de voir quelques signes d'érosion. Sont-ils significatifs? À niveau normal, peu de signes sont visibles. Voir les quelques photos prises le 23 août 2019 à la fin du document.

Photo 3:Rive présentant des signes d'érosion

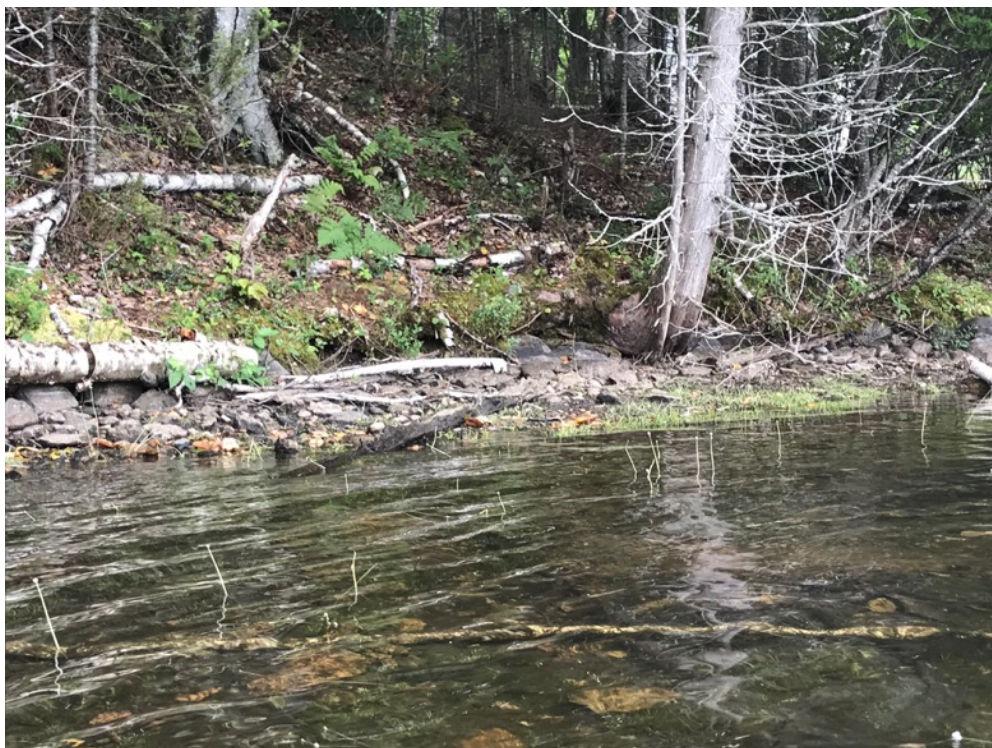
Photo 4:Rive présentant des signes d'érosion
