# Niveau du lac MARSAN

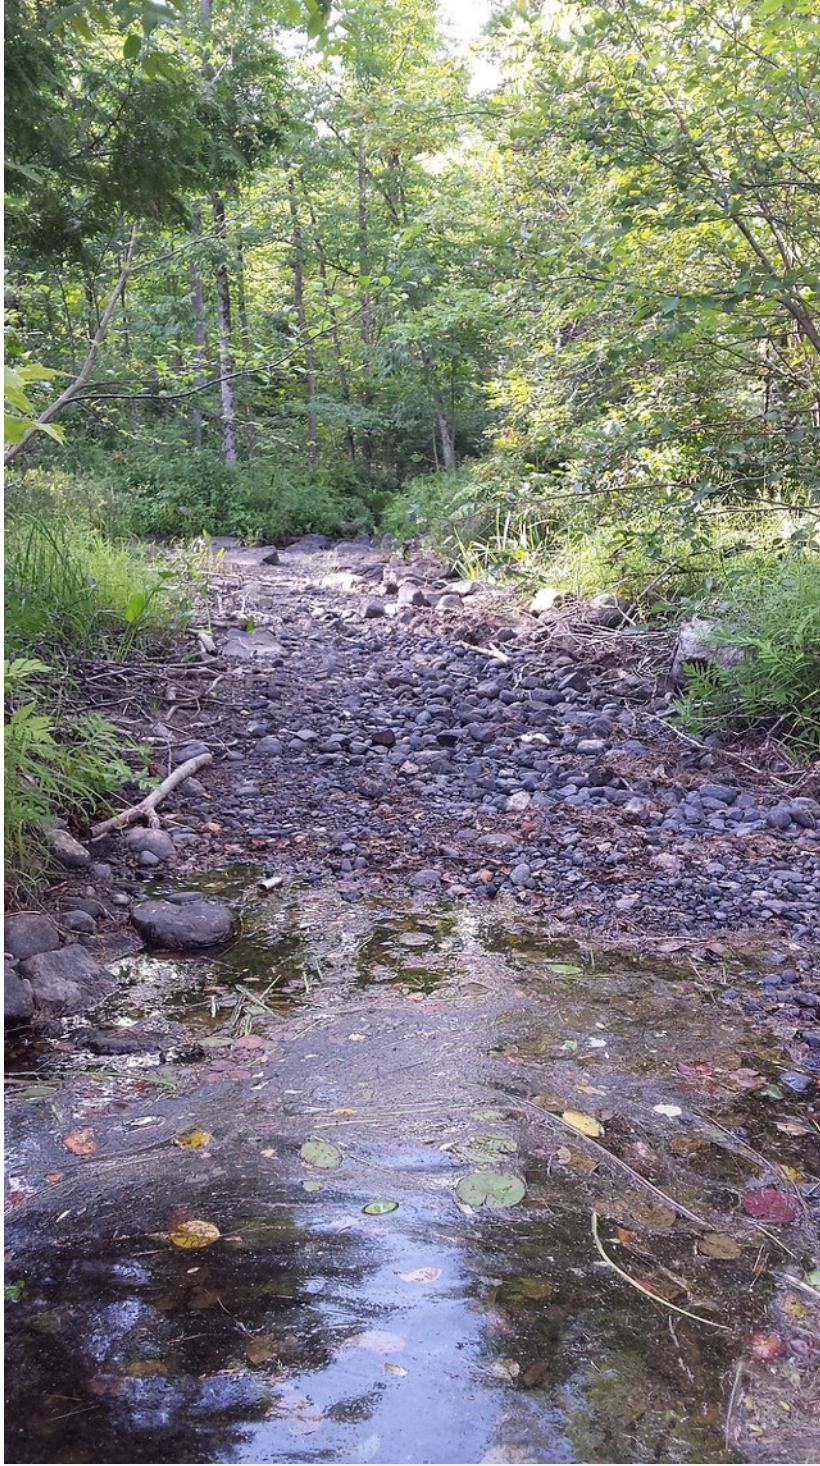
Au 18 août 2019, le niveau était tellement bas qu'il n'y avait plus aucune circulation de l'eau à l'exutoire depuis plus d'une semaine. Aucun ne se souvient d'un niveau aussi bas.
