## Bas niveau du lac Marsan – Solution proposée

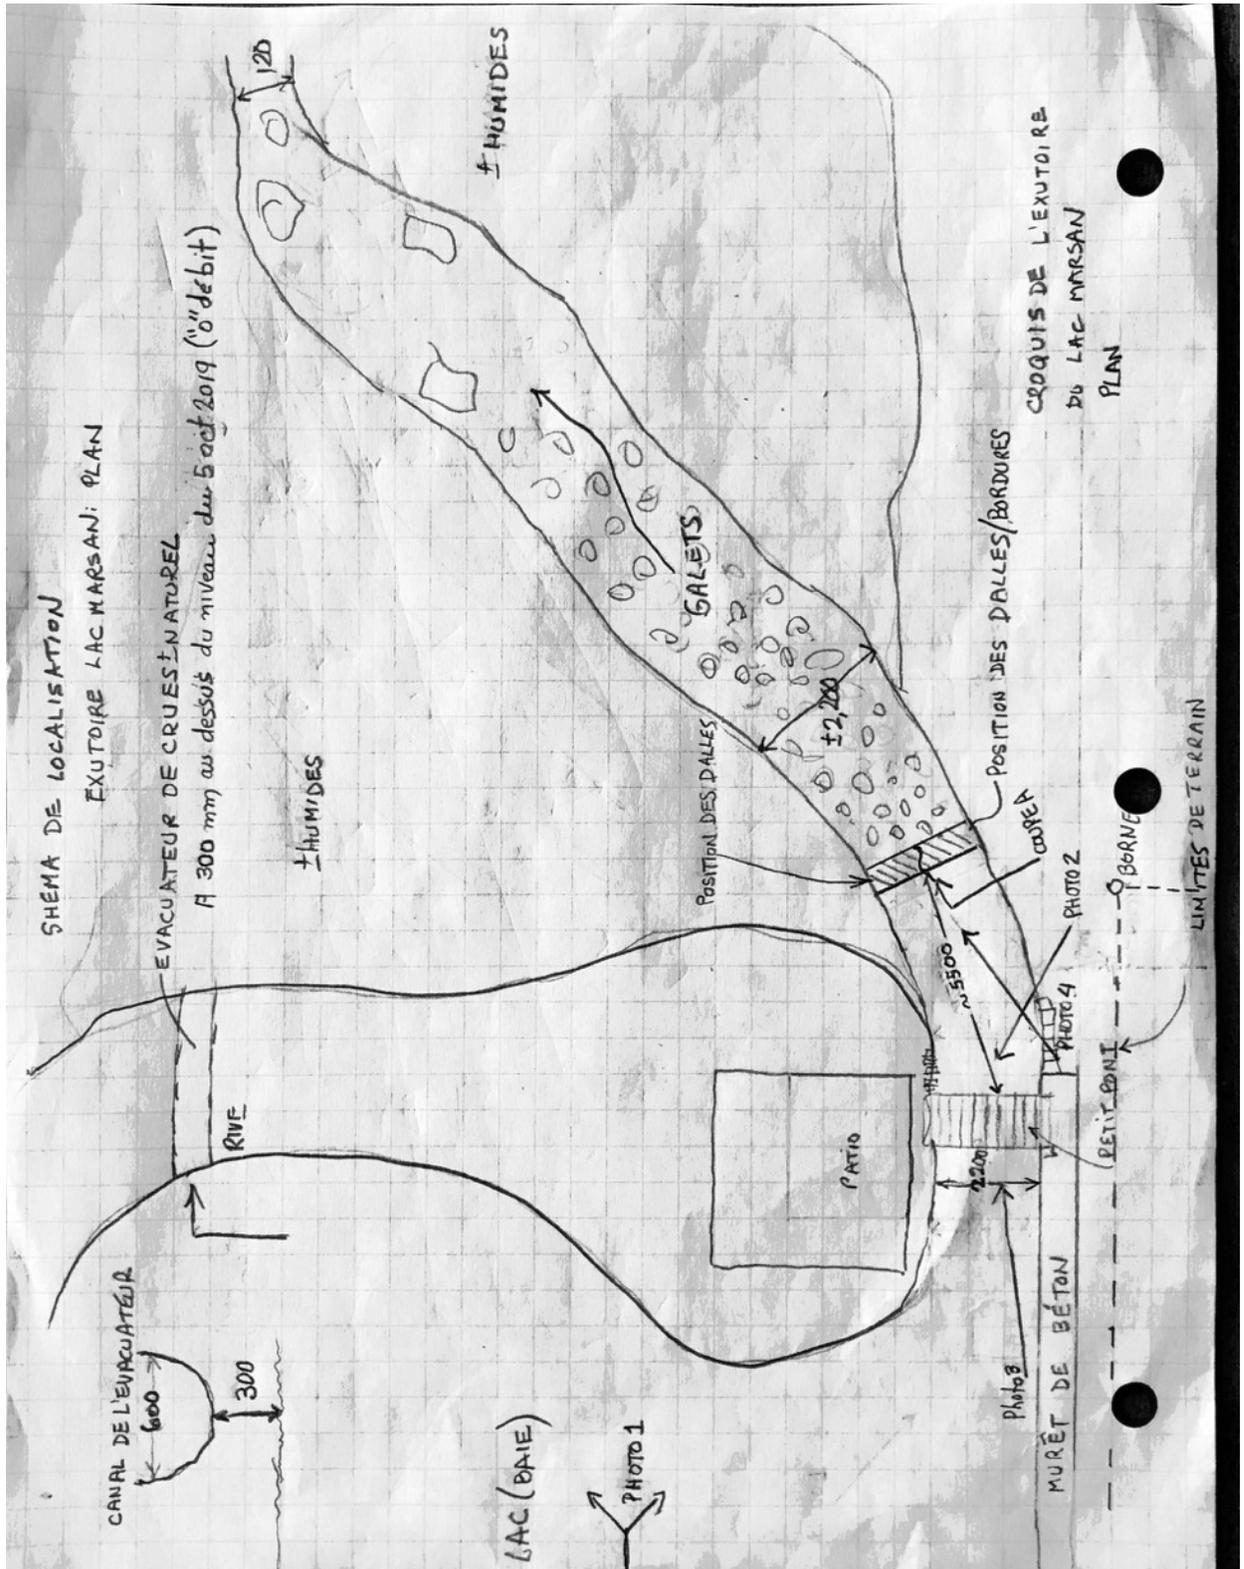
Figure 1: Schéma de localisation (PLAN).

Ainsi, il est proposé de positionner, à environ 5 à 6 m en aval du petit pont (figure 1), deux dalles de pierre ou deux bordures de rue en granit, d'une épaisseur d'environ 150 mm (6 pouces). Elles seraient positionnées de telle sorte que le dessus des dalles serait à environ 125 mm au-dessus du niveau d'eau à débit nul, soit à 265 mm par rapport à la roche-mère au centre du canal, à 1 m en amont du pont, ou encore à 245 mm sur le côté du muret (figures 2 et 3). D'après certains calculs, ce serait suffisant pour atteindre une augmentation moyenne de 150 à 175 mm (5 à 7 pouces). Nous

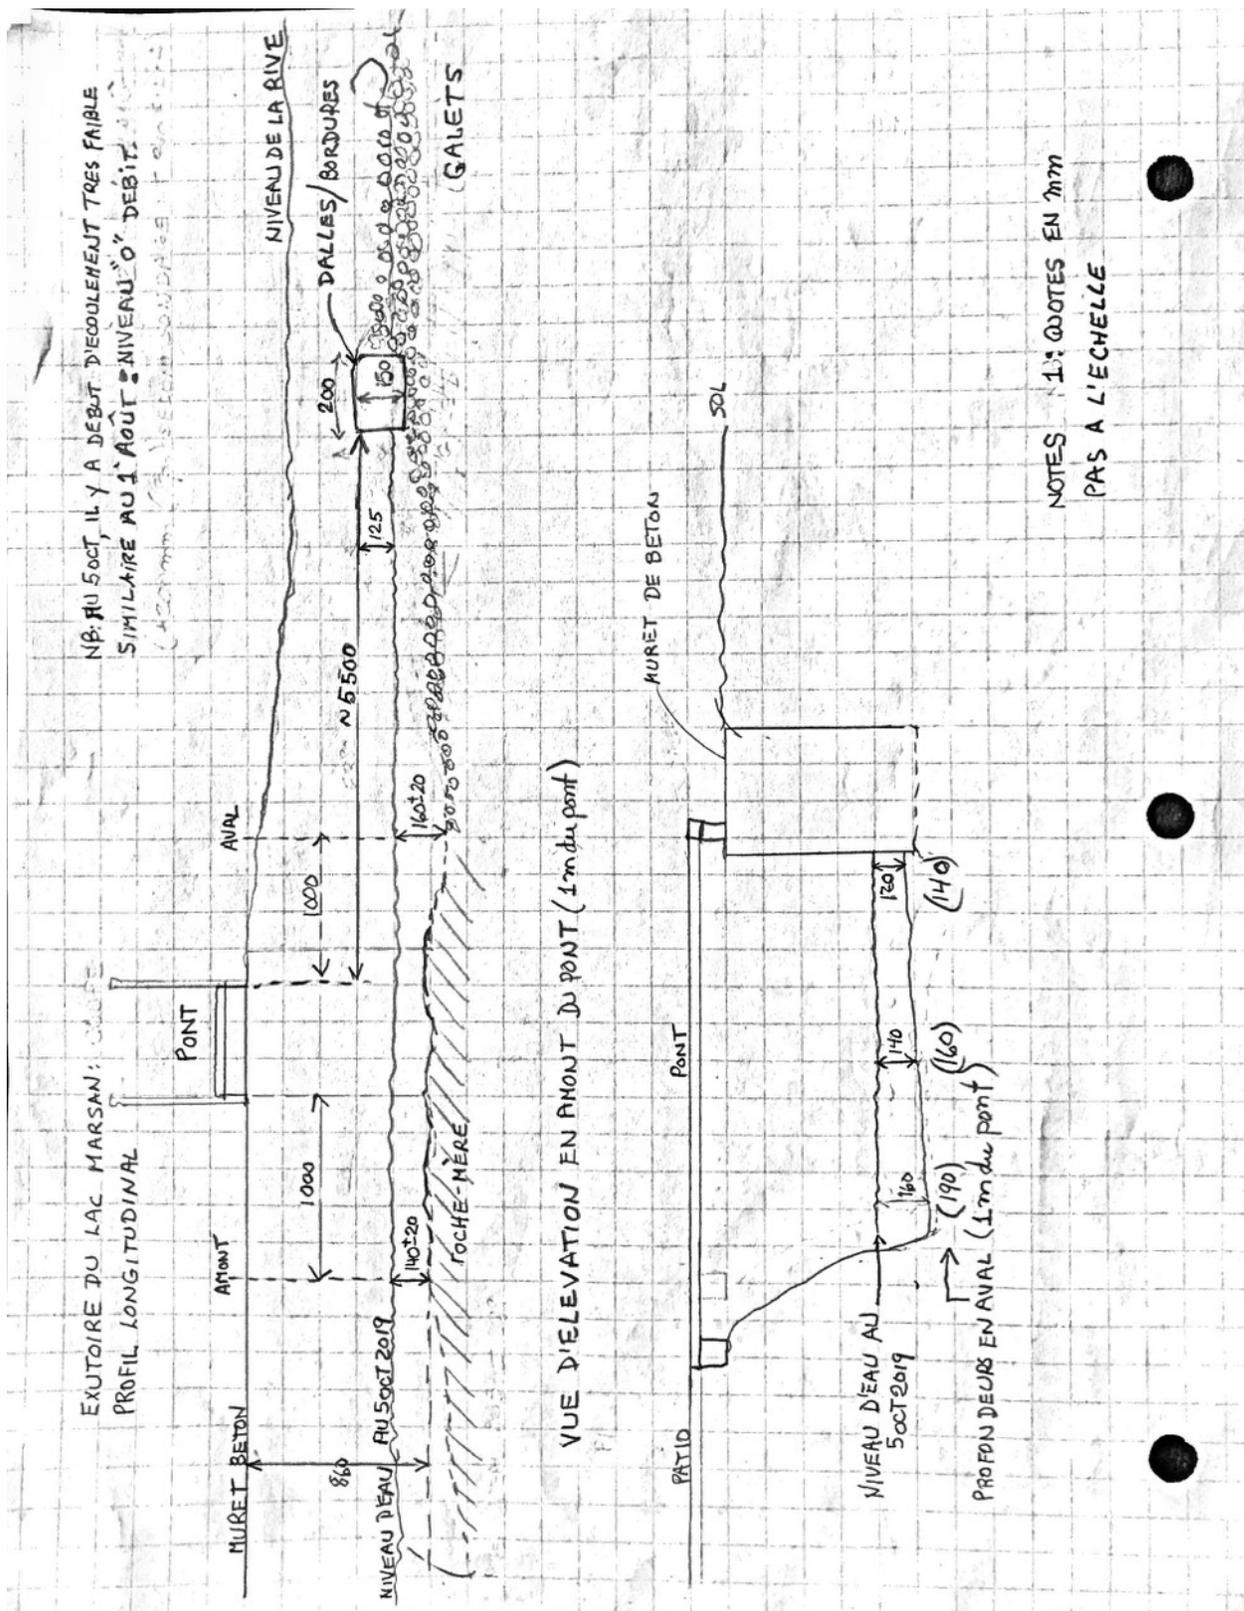
Figure 2: Vue d'élévation de l'exutoire.

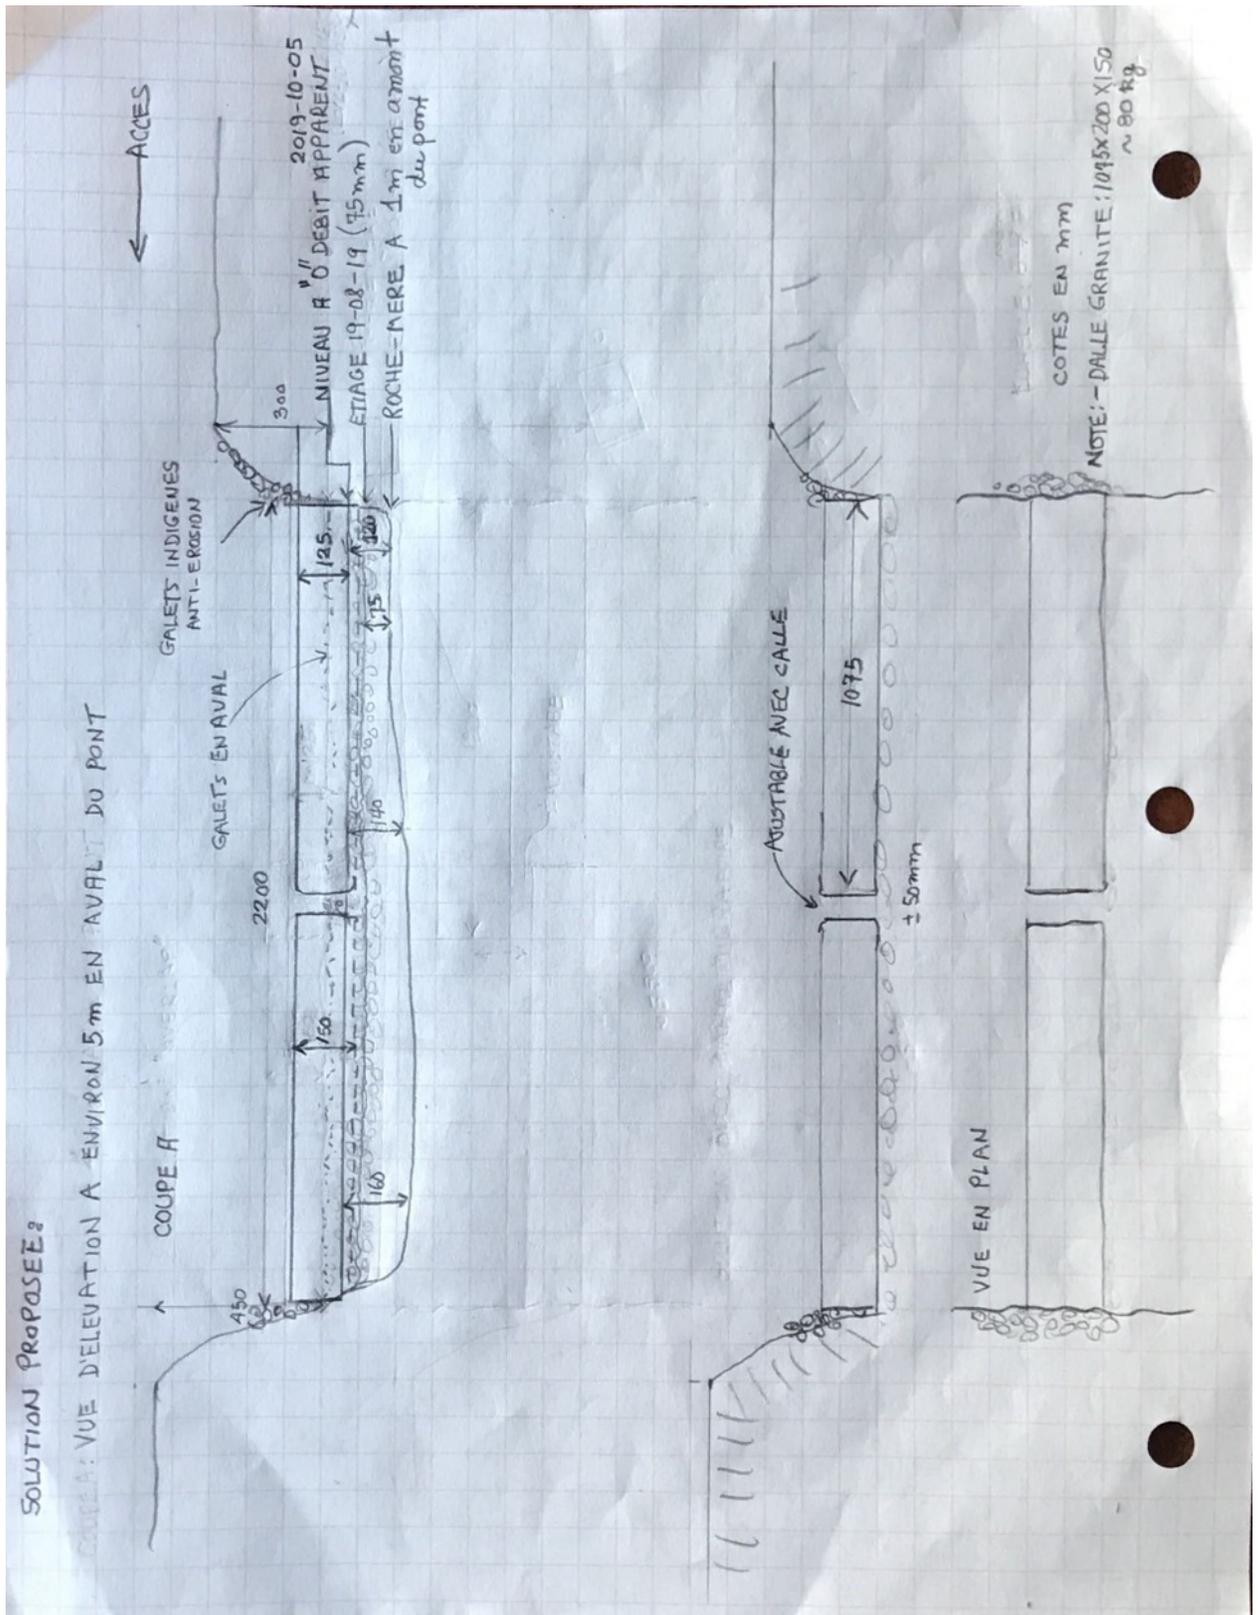
Figure 3: Croquis de la proposition

La solution proposée doit permettre de rétablir le niveau à l'étiage à un niveau plus acceptable tout en maîtrisant la crue printanière et en évitant une augmentation permanente et supérieure au niveau historique. Considérant i) que la solution suggérée par Biofilia<sup>3</sup> ne puisse être retenue, en raison des coûts jugés prohibitifs par la municipalité pour sa mise en application, soit environ 35 000\$, et ii) que le barrage de pierres érigé par la municipalité en 2017 et qui existait jusqu'en 2015 permettait de respecter ces critères, nous proposons donc l'installation de dalles de pierre/bordures de rue en granit reproduisant le barrage de pierres érigé par la municipalité.

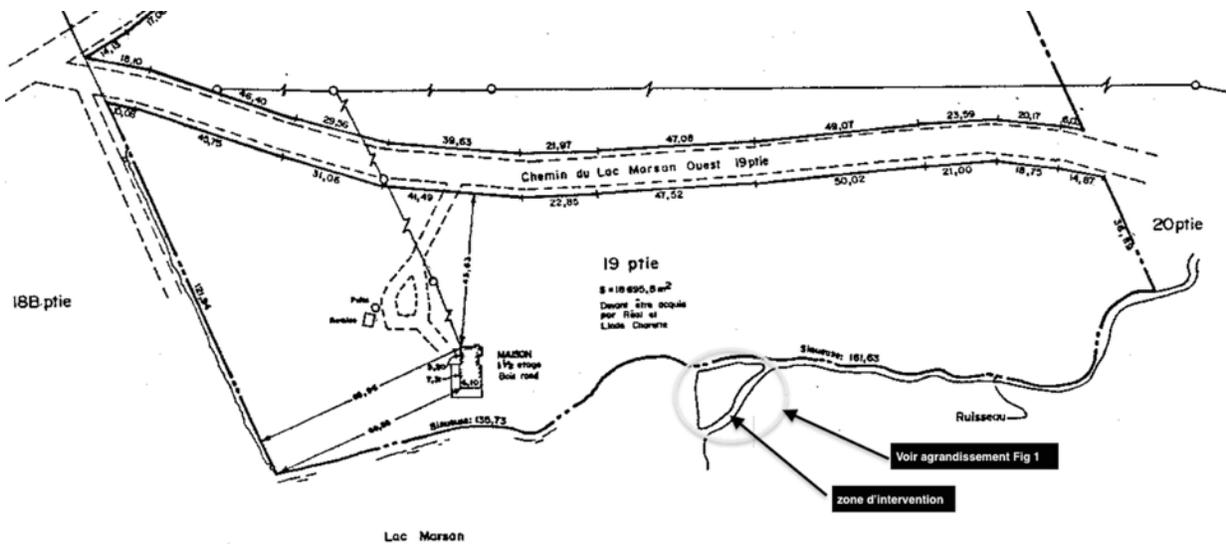
Certificat de localisation du 249 lac Marsan Ouest

<sup>6</sup> Vous référer à la copie ci-bas du plan du certificat de localisation de la propriété située au 249 Chemin du lac Marsan Ouest daté de 1992.

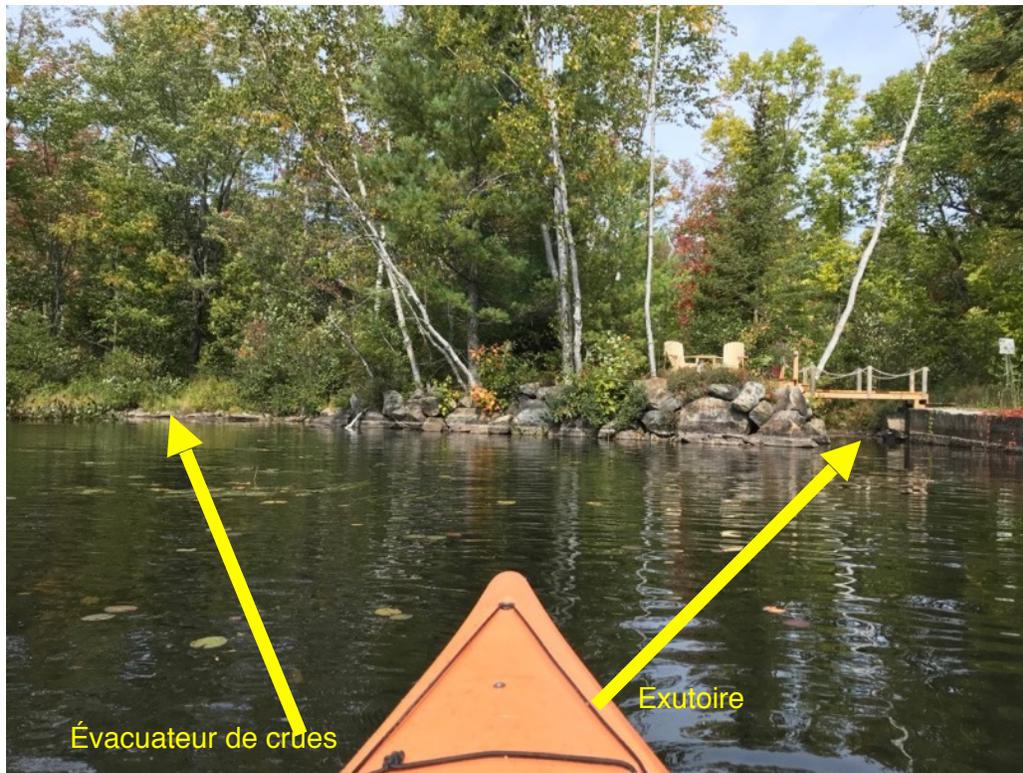
Photo 1: Vue de la baie de l'exutoire

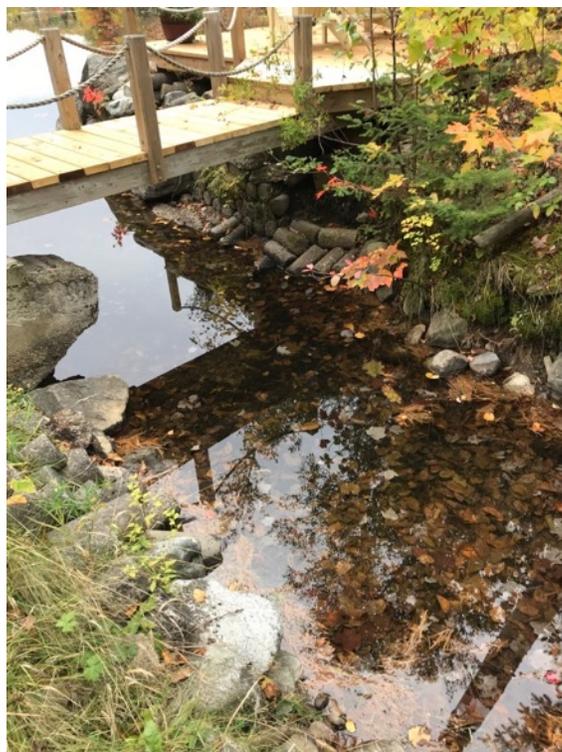
Photo 2: Vue d'en aval du pont

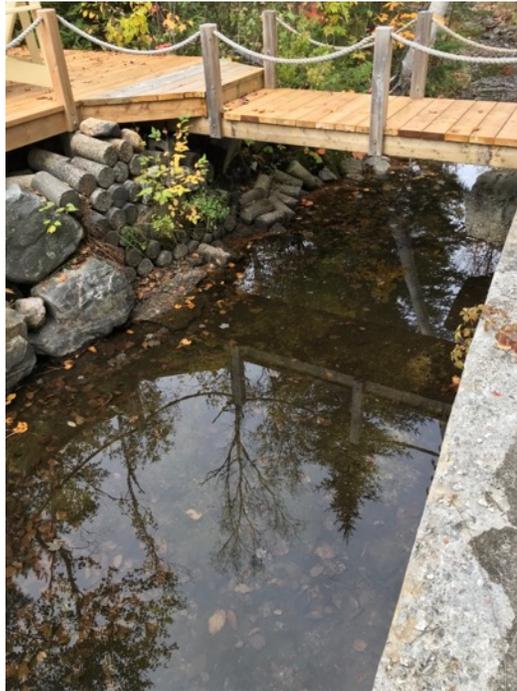
Photo 3: Vue en amont du pont de l'exutoire

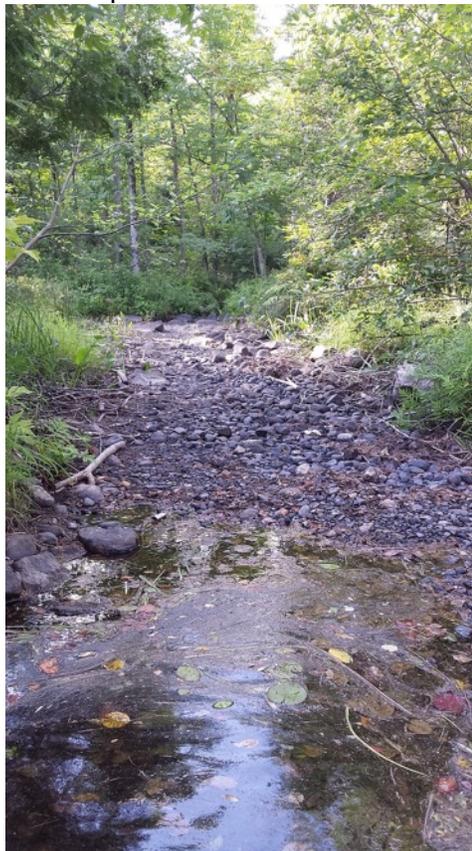
Photo 4: Exutoire à l'étiage historique du 19 août 2019

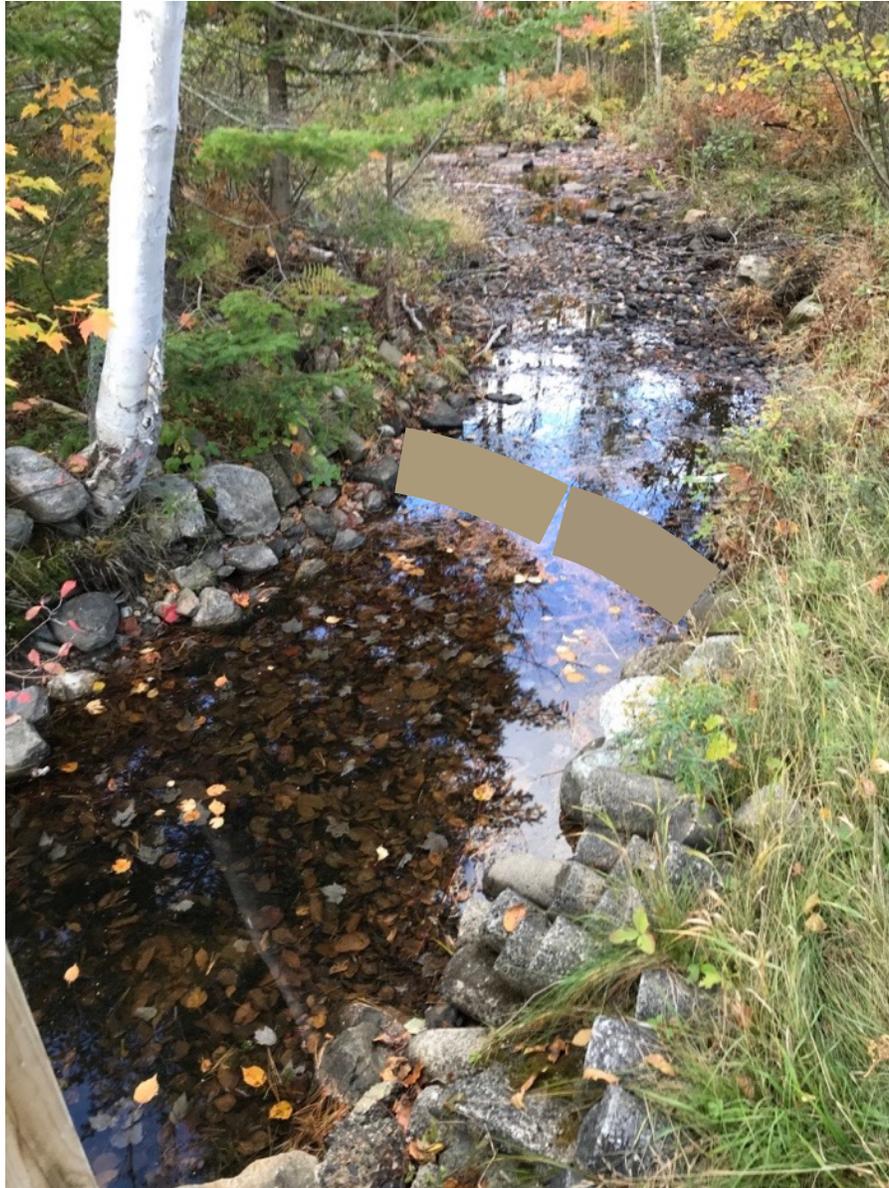
Photo 5: Photo du 5 octobre 2019 avec position approximative des 2 dalles/bordures de 150 mm d'épaisseur

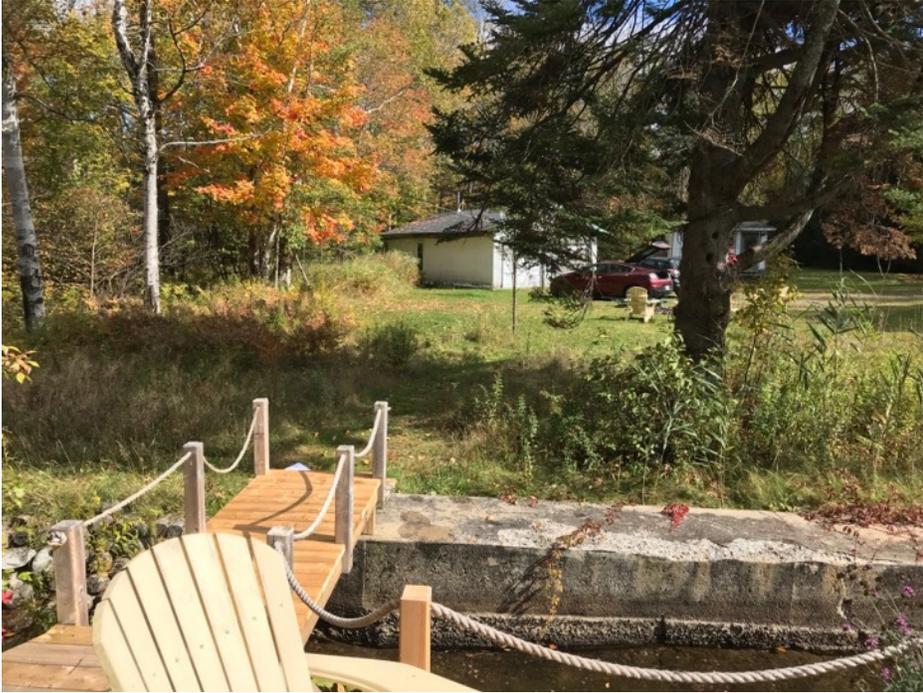
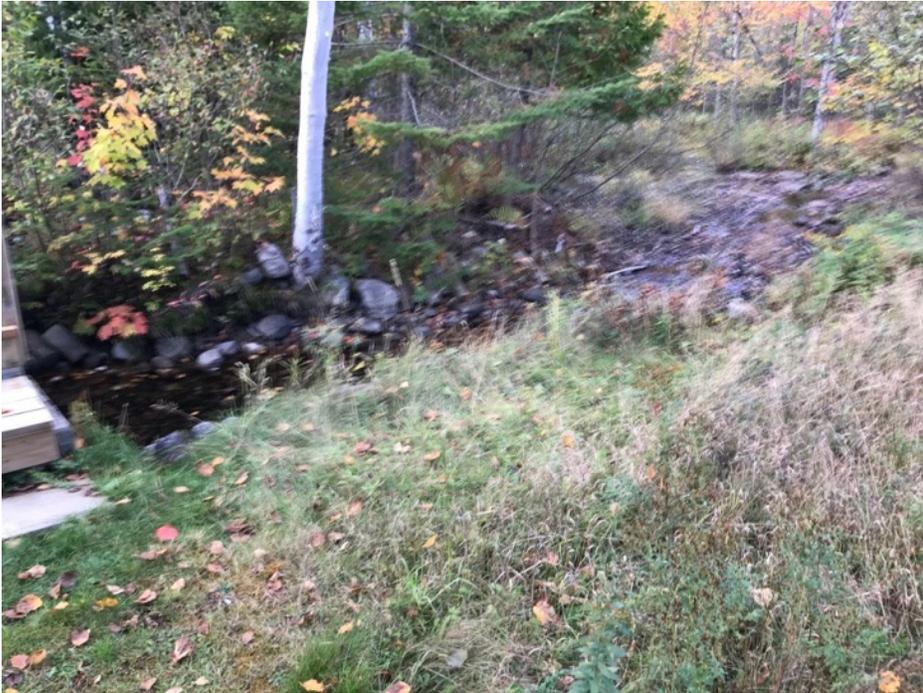
Photos 6: Accès de l'excavatrice (pépine) au site pour le positionnement des dalles
